Affaissement du Bourg  
Causes et recommandations

Initiée au début des années nonante par un bureau d'architecte de la place, la véritable étude sur les causes de l'affaissement du Bourg du Landeron a effectivement débuté en janvier 1998. Elle s'est étendue sur une période de 5 ans et a réuni une palette de spécialistes (ingénieurs, architectes, géologues, historiens, etc.).

Extrait de l'annexe 4, pp.1-3, "Etudes des causes de l'affaissement du Bourg du Landeron", laboratoire de mécanique des sols de l'EPFL 2002

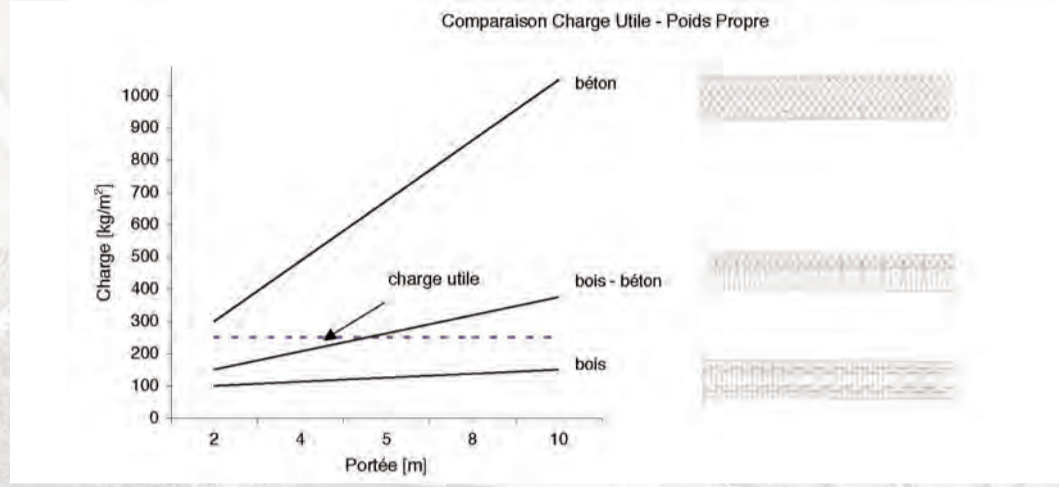
Les réhabilitations légères, qui consistaient simplement à changer les éléments de structure défectueux tout en gardant le même principe de construction (plancher en bois par exemple), n'ont, dans la plupart des cas, pas engendré une évolution particulière des ouvertures de fissure dans le voisinage immédiat.

Par contre, les transformations lourdes, avec changement de la structure porteuse et construction de dalles en béton ou de radier, ont dans tous les cas montré une forte augmentation de la fissuration, non seulement à l'intérieur des bâtiments rénovés, mais également sur les constructions voisines, du fait de l'imbrication des immeubles.

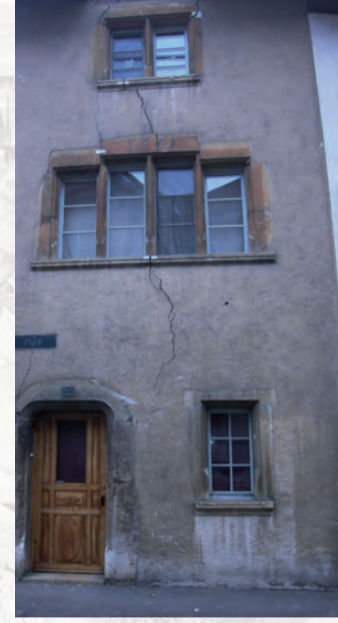
Actuellement, dans les faits, on a pu remarquer que les fissures situées à la limite des zones à forts tassements présentent des augmentations d'ouverture nettement plus importantes que celles situées sur des zones où le tassement était moyen et uniforme. Cependant, toutes les mesures montrent que l'évolution des mouvements est assez lente et relativement constante. Aucun point particulier ne peut laisser penser actuellement à un processus de dégradation rapide ou exponentiel pouvant mettre en péril certaines constructions à court terme.
