RAPPORT DU CONSEIL COMMUNAL AU CONSEIL GÉNÉRAL CONCERNANT UNE DEMANDE DE CREDIT D'ENGAGEMENT DE CHF 255'000.00 (TTC) POUR LA RÉALISATION D'UNE NOUVELLE INSTALLATION D'ECLAIRAGE DES TERRAINS DE FOOTBALL AU GRAND MARAIS

RAPPORT DE CONTRÔLE N° 3669 ELI 10 FC LE LANDERON

RAPPORT N° 3669

FC LE LANDERON

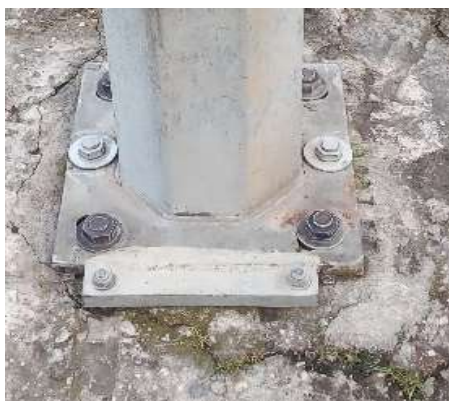
Il est constaté des modifications conceptuelles en base des structures contrôlés, par exemple en base des mâts numéros 1 et 5 (cf. photographie ci-après).

Il est rappelé que toute modification conceptuelle des structures objets de ce rapport, ne peuvent être réalisées qu'après validation par le fabricant desdites structures ou par un bureau d'étude spécialisé. Par ailleurs, l'utilisation de « cale » comme en base du mât numéro 5 (cf. photographie ci-dessous) n'est pas conforme aux recommandations professionnelles de pose. Les modifications réalisées et détaillés précédemment mettent en risque la tenue mécanique et la stabilité des structures, et ceci quel que soit le résultat des contrôles.

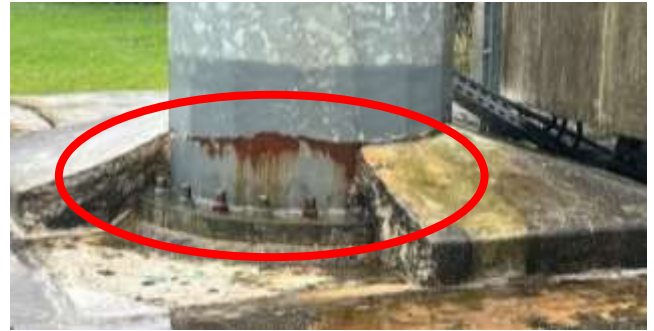
Il est constaté la présence de la corrosion notamment en base des mâts contrôlés. **Il est rappelé l'importance du traitement de la corrosion afin de pouvoir arrêter son développement sachant que la corrosion non traitée peut avoir un développement exponentiel.** Il est souligné que pour conserver dans la durée toutes les qualités mécaniques des ouvrages ayant une corrosion, ces ouvrages doivent faire l'objet d'une maintenance curative de la corrosion sur les parties visibles et **sur les parties non visibles** comme celles enfouies en base d'ouvrage (extérieur/intérieur). Concernant le sujet des pointes de diamant (cf. photographie ci-contre), il est conseillé d'éviter leur mise en place en base d'ouvrage. Si tel n'est pas le cas, il est à noter qu'une détérioration non traitée des pointes de diamant peut engendrer une problématique de développement de la corrosion en base de mât en partie non visible. Quel que soit le résultat des contrôles, il est préconisé de rendre accessible les base de tous les mâts objets de ce rapport afin de pouvoir procéder aux interventions de maintenance préventive périodique. **Un point spécifique à ce sujet sera fait en réunion avec le donneur d'ordre.**

Concernant la corrosion perforante visible ou non visible, il est préconisé d'intervenir dans les plus brefs délais en maintenance curative sur les parties visibles et sur les parties non visibles comme celles enfouies en base d'ouvrage, . **Si cette maintenance curative ne peut se réaliser pour quelque raison que ce soit, et quel que soit le résultat du contrôle, il est conseillé de procéder au remplacement des mâts concernés.** Un point spécifique à ce sujet sera fait en réunion avec le donneur d'ordre.

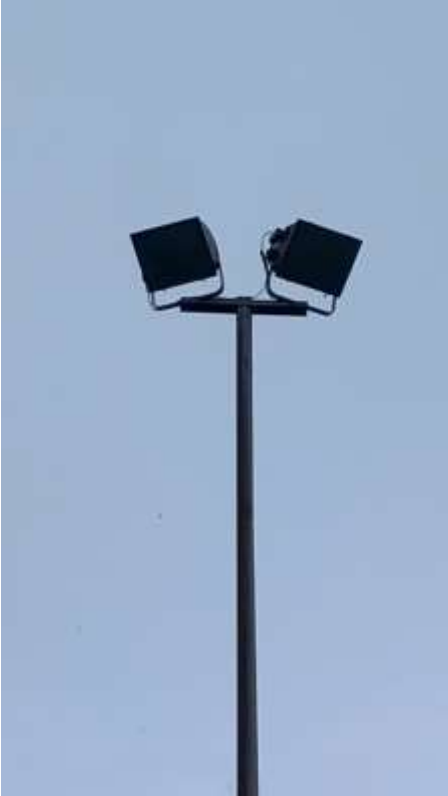
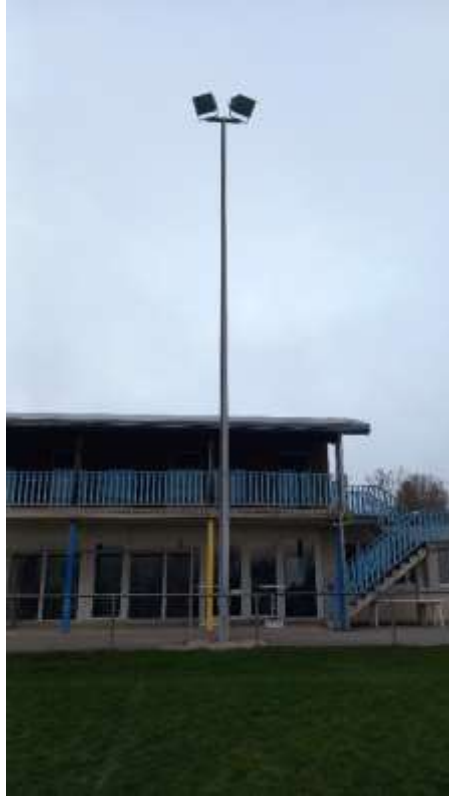
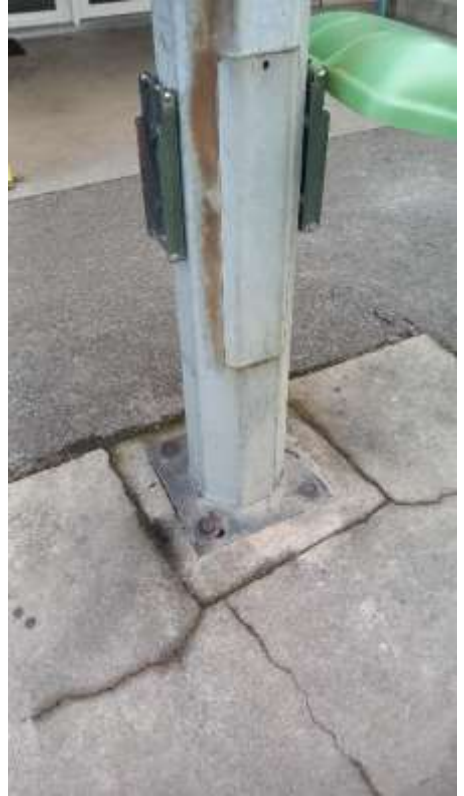
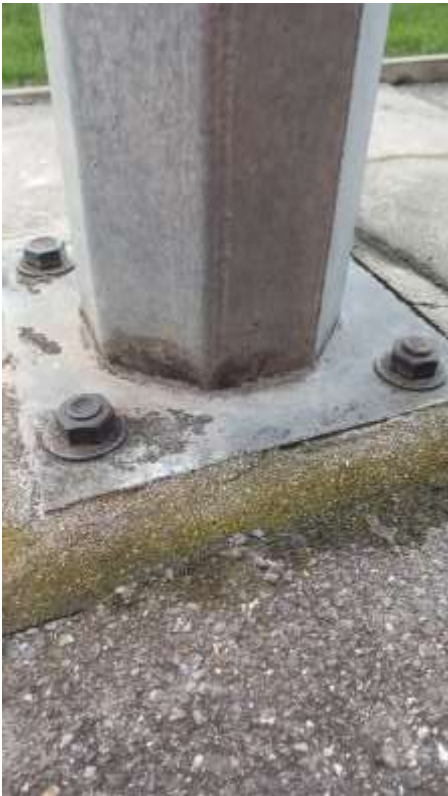
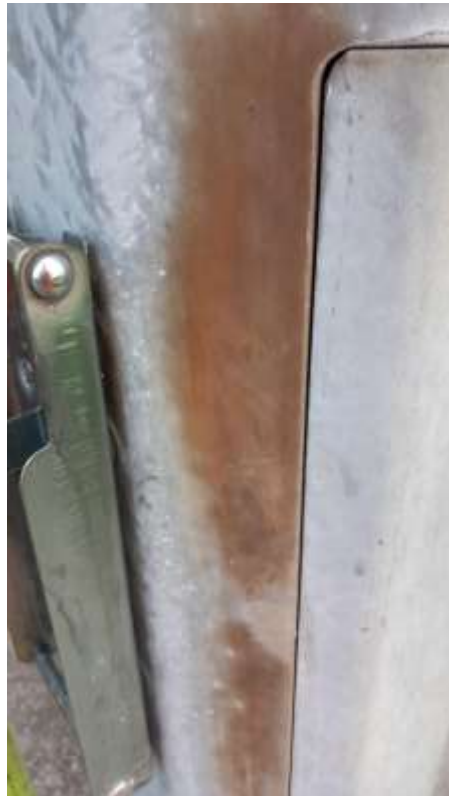
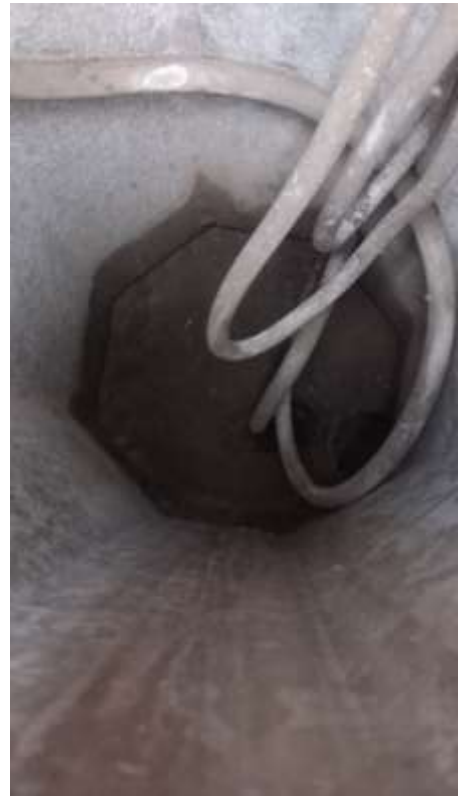
A3 A risque Défaut majeur de stabilité en base de structure	<p>A3 : Les mesures révèlent un défaut majeur de stabilité en base de structure.</p> <p>Compte tenu de la gravité de ce défaut, une intervention immédiate est recommandée au niveau de la partie enfouie du support et de son système d'ancrage. Cette intervention peut nécessiter le décaissement afin d'évaluer la nature du défaut.</p> <p>À titre d'exemples, les causes de ce défaut peuvent être :</p> <ul style="list-style-type: none"> • Le desserrage des écrous ou une/des tige(s) désolidarisée(s) du béton, entraînant le soulèvement de la plaque d'appui, • Une détérioration du massif ou des tiges d'ancrage (corrosion...), • La stabilité du massif : dimensionnement et/ou compactage des sols insuffisants..., • La détérioration de la liaison fût-semelle..., • L'absence de maintenance préventive de la corrosion..., • L'association de tous ces défauts. <p><u>Dans certains cas, le constat fait lors de l'intervention de maintenance impliquera la dépose immédiate.</u></p>

Emplacement			Désignation	Contrôles réalisés		
Chrono.	N°	Adresse	Type	Procédé	Résultat	Remarque
AC_1207002	2	Stade	OC AG S - 240/102/15 + PO	DGR-30	A3	Corrosion, manque contre écrou Une poubelle, deux projecteurs, une traverse, un câble, un cendrier
AC_1207003	3	Stade	OC AG S - 240/102/15 + PR	DGR-30	A3	Corrosion, manque contre écrou, montage inadéquat Deux projecteurs, une traverse, un câble
AC_1207004	4	Stade	OC AG S - 240/102/15 + PR	DGR-30	A3	Corrosion, manque contre écrou, montage inadéquat Quatre projecteurs, deux traverses
AC_1207005	5	Stade	OC AG S - 240/102/15 + PR	DGR-30	A3	Corrosion, manque contre écrou, rondelle déformée, montage inadéquat, porte maintenue par un collier de serrage. Quatre projecteurs, deux traverses
AC_1207006	6	Stade	OC AG S - 240/102/15 + PR	DGR-30	A3	Incliné, corrosion, manque contre écrou, porte maintenue par un collier de serrage, une tige déformée, montage inadéquat Quatre projecteurs, deux traverses

Il est préconisé de procéder au remplacement des structures objets de ce rapport (y compris la structure classée A1*). Un point spécifique à ce sujet sera fait en réunion avec le donneur d'ordre.

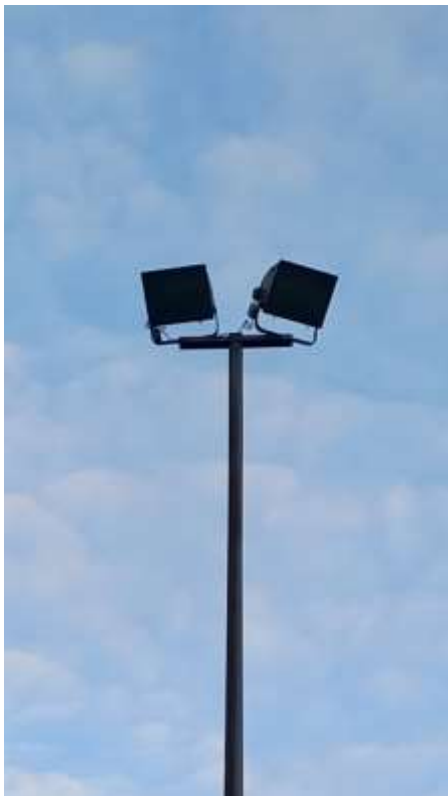
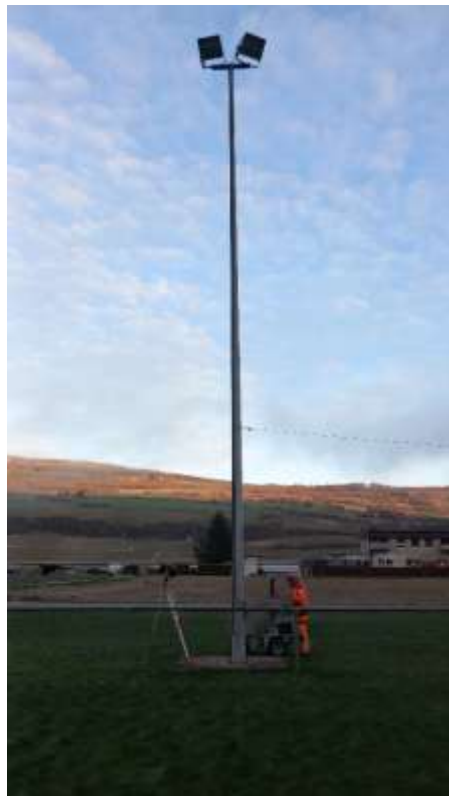
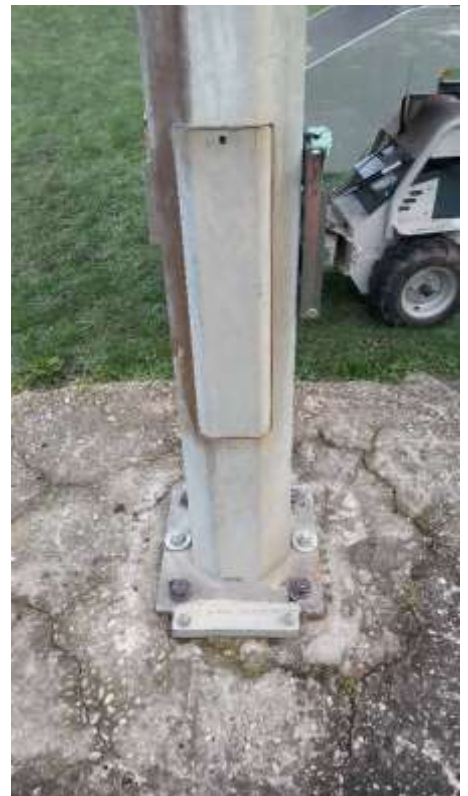
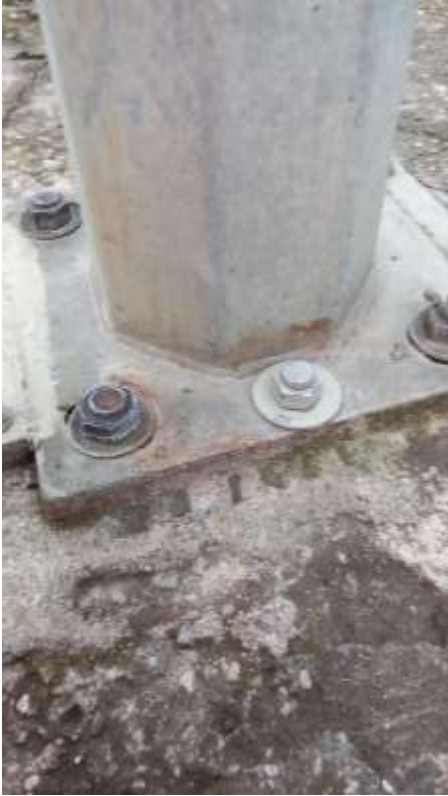
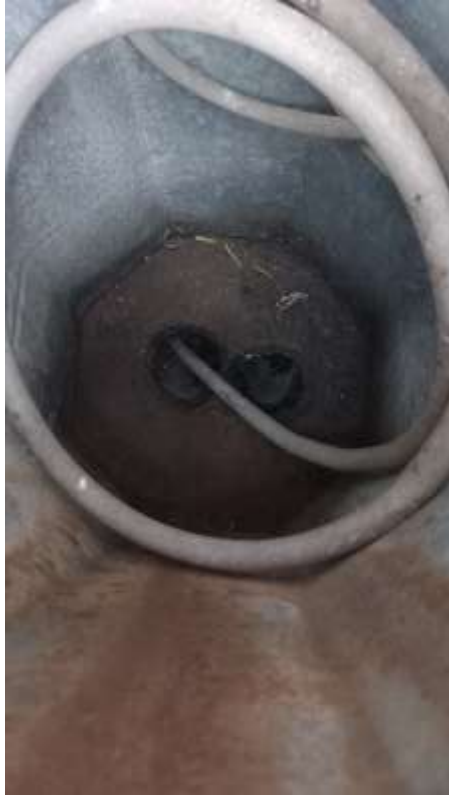
<p>A1* Actions correctives</p>	<p>A1* : Actions correctives – Structure pour laquelle on constate un montage inadéquat et/ou une corrosion perforante en pied de structure (pour mémoire, le phénomène de corrosion non traitée est exponentiel). Dans tous les cas, une intervention de maintenance est recommandée. Dans certains cas, le résultat A1* ne pourra pas être modifié. Dans d’autres cas, pour bénéficier d’un délai de validité, des justificatifs d’intervention réalisée dans un délai de 12 mois à compter de la date de la mission sont à transmettre au bureau d’étude. Suite à l’analyse, une requalification ou un recontrôle peut être préconisé.</p>
--	--

Emplacement			Désignation	Contrôles réalisés		
Chrono.	N°	Adresse	Type	Procédé	Résultat	Remarque
AC_1207001	1	Stade	OC AG S - 240/102/15 + PR	DGR-30	A1*	Corrosion, manque contre écrou, montage inadéquat Deux projecteurs, une traverse, un câble
