**Assainissement des fontaines du bourg,
restauration des deux statues-colonnes
du Vaillant (nord) & Saint-Maurice (sud) et
de la croix sculptée au milieu de l'allée des tilleuls,
ainsi que réparation des fissures à
la Tour de l'Hôtel de Ville**
(Arrêté 1260 du 12 décembre 2013)

Rapport final – juin 2017

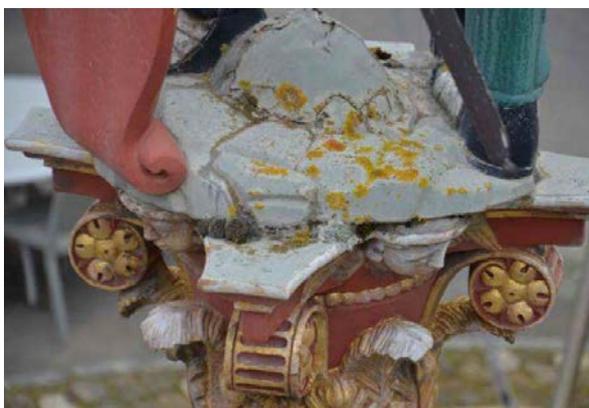
Le bassin et le monument présentaient un tassement vers le sud, ainsi qu'un descellement du perré, soit les blocs de pierre constituant le socle de la fontaine. Des dégâts importants, surtout dus aux infiltrations d'eau et aux cycles de gel-dégel étaient également visibles sur les assainissements effectués lors des dernières rénovations sur le bassin et la statue.

*Photo 1:
Détail de dégâts à la fontaine St-Maurice*

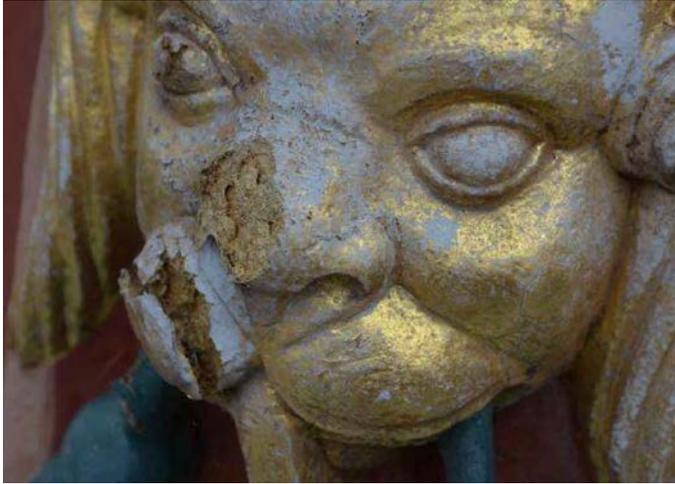
*Photo 2:
Détail de dégâts à la fontaine St-Maurice*

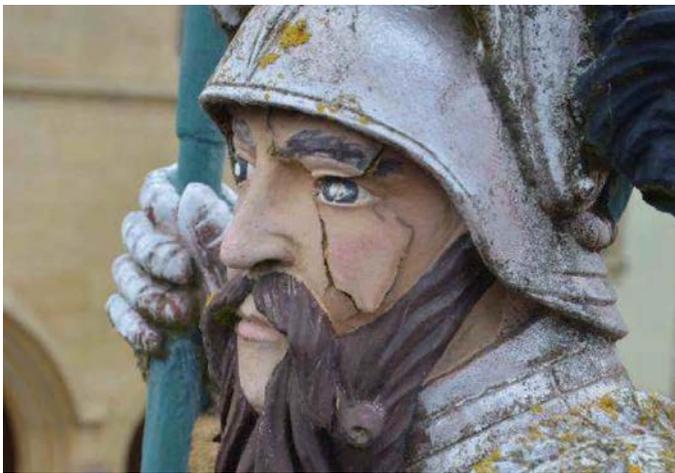
*Photo 3:
Détail de dégâts à la fontaine St-Maurice*

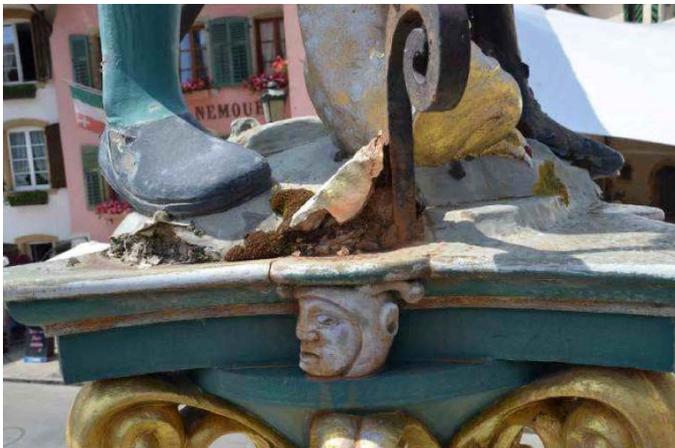
Les pathologies étaient similaires à celles de la fontaine sud, mais moins prononcées au niveau des tassements qui se produisaient vers le sud également.

*Photo 4:
Détail de dégâts à la fontaine du Vaillant*

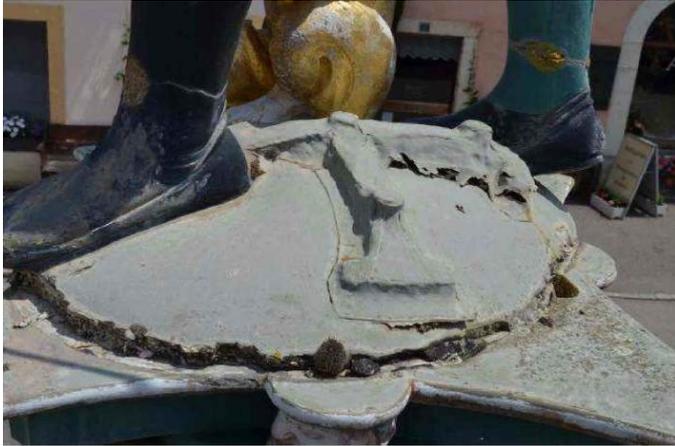
Photo 5:
Détail de dégâts à la fontaine du Vaillant

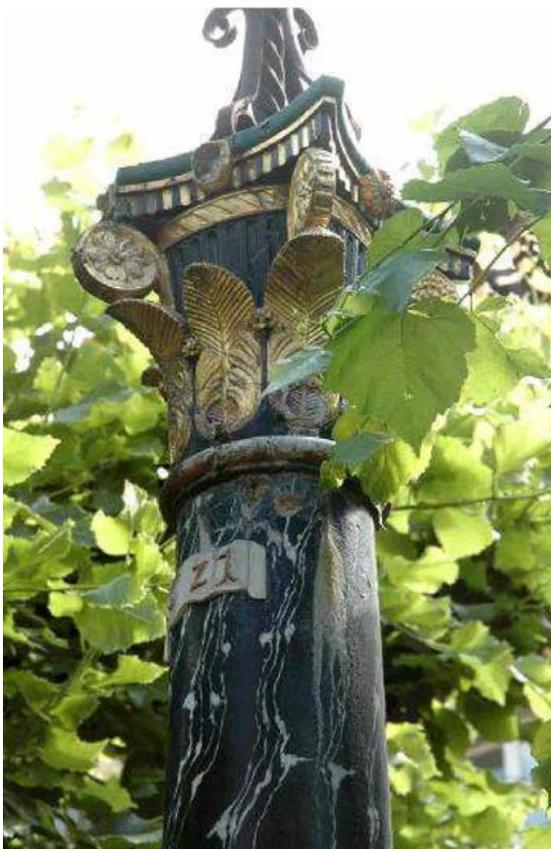
Le chapiteau surmontant la colonne était fortement endommagé et là aussi un assainissement urgent était nécessaire.

Photo 6:
Détail de dégâts à la croix

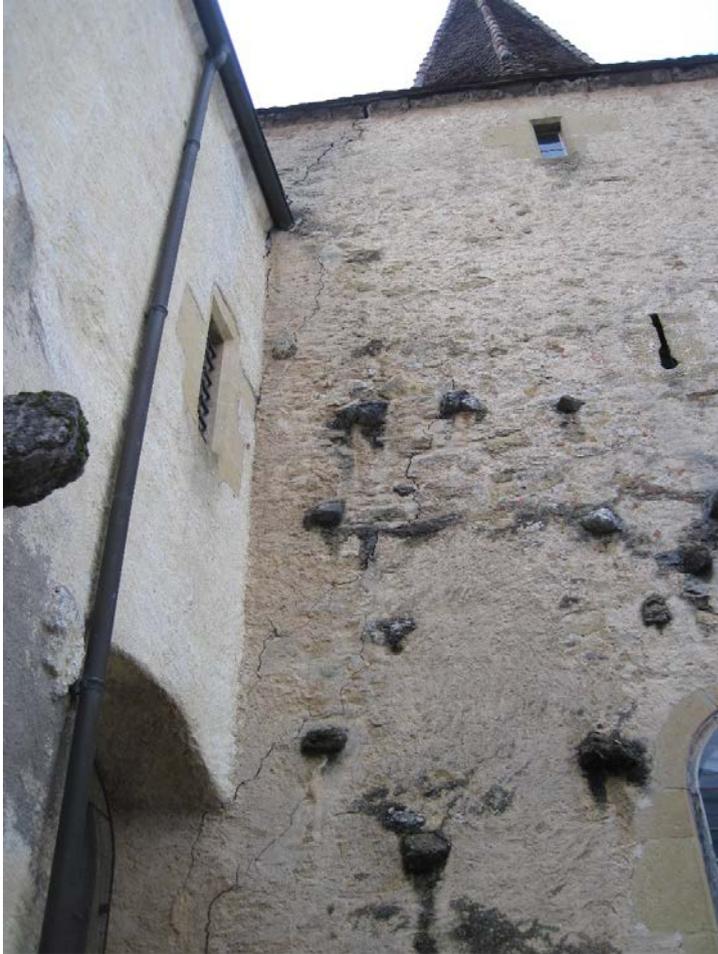
Les fissures importantes visibles en façade et à l'intérieur (voir photos 7 et 8 ci-après) illustrent bien le mouvement de rotation du bâtiment vers l'est, consécutif au tassement différentiel (ou non homogène) des fondations.

*Photo 7:
Fissures dans la façade sud
de la Tour de l'Hôtel de Ville*

Des percements de petit diamètre (30 mm) ont été réalisés jusqu'à 3 m de profondeur, tant depuis l'extérieur que de l'intérieur du bâtiment. Il s'agissait de positionner l'extrémité de ces forages juste sous les fondations, à l'axe de ces dernières. Une mousse gonflante à deux composants a ensuite été injectée, jusqu'à observer un mouvement de soulèvement de la tour.

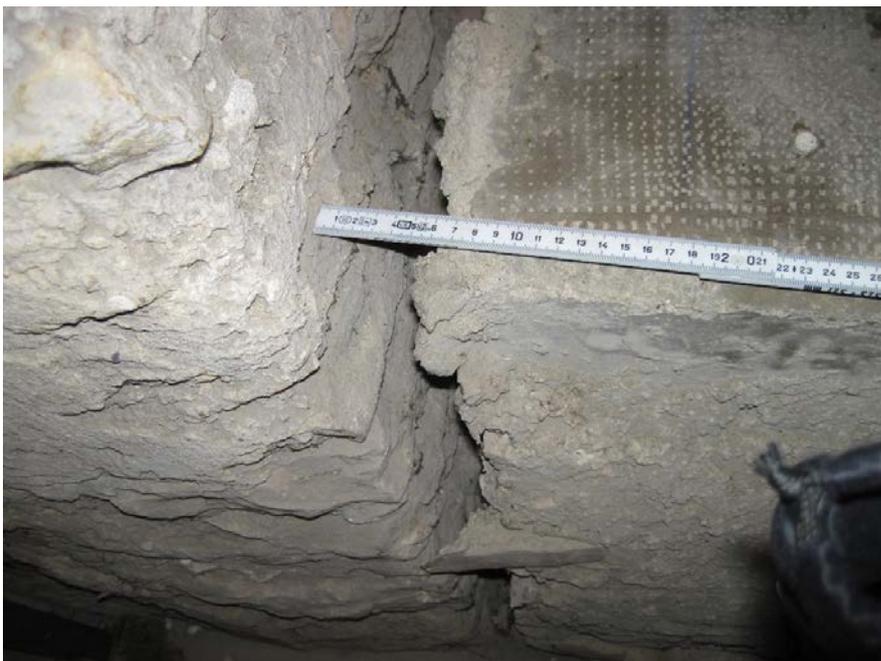
*Photo 8:
Détail de l'ouverture
d'une fissure à l'intérieur
du bâtiment
(6 cm d'ouverture!)*

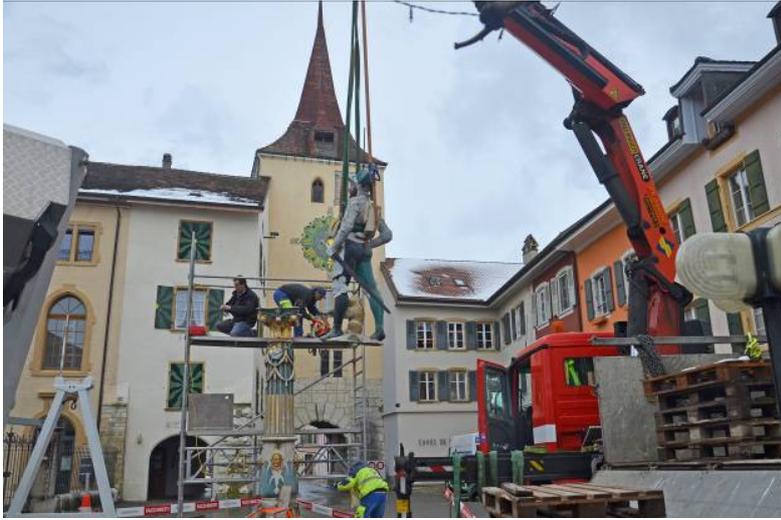
*Photo 9:
Fontaine du Vaillant pendant la
dépose de la statue et de la colonne*

Les interventions de restauration des statues-colonnes des fontaines du bourg du Landeron ont débuté par leur démontage. Si la dépose des statues, effectuée à l'aide d'un camion équipé d'une grue et d'un camion-nacelle, fut relativement simple, la dépose des colonnes s'est révélée plus ardue. En effet, en 1937, l'architecte Jacques Béguin avait fait carotter les colonnes pour ensuite les remplir de béton armé. Il s'agissait donc de pouvoir séparer les colonnes en pierre d'Hauterive à la jonction de la chèvre en roc par tronçonnage; cette intervention de démontage terminée, statues et colonnes ont été transportées en atelier.

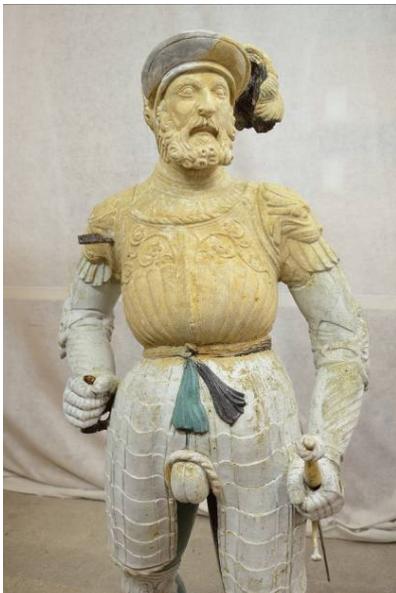
*Photo 10:
Statue du Vaillant pendant le décapage*

Le travail en atelier a permis de fournir des conditions idéales pour le séchage de la pierre et les traitements de conservation ainsi que pour l'application des différentes couches de peinture et de dorure. Un fois arrivées en atelier, colonnes et statues ont d'abord fait l'objet d'une documentation détaillée ainsi que d'un relevé précis des couleurs choisies lors de la précédente restauration de 1977. Les relevés de teintes effectués, il a pu être procédé à la suppression de la couche de peinture à deux composants. Rendue difficile par la nature de la couche de peinture à supprimer, cette intervention a été effectuée à l'aide de décapant chimique neutre, d'un foehn spécial de restauration et au moyen de dégagement mécanique effectué au bistouri et au scalpel à ultra-sons. Après le dégagement des couches de peinture, la pierre, ses altérations et ses anciennes réparations sont redevenues visibles.

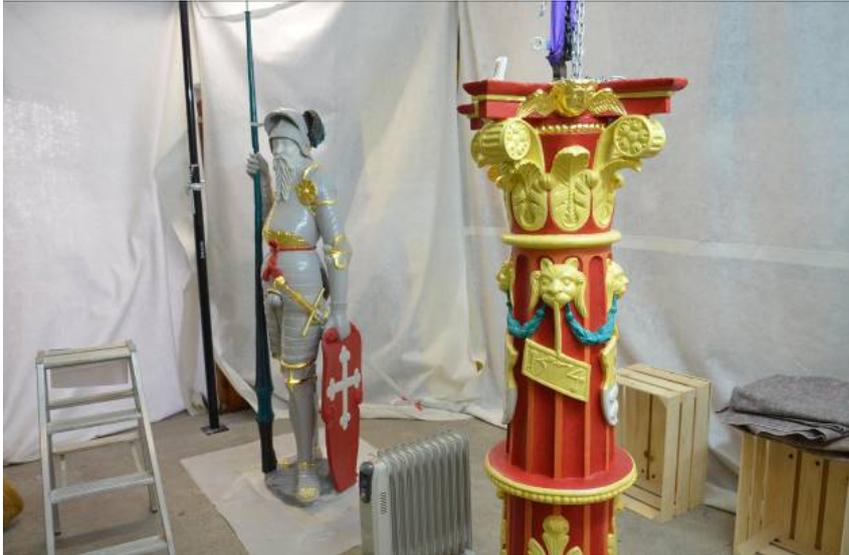
*Photo 11:
Statue et colonne de
St-Maurice pendant
leur remise en couleur*

Il devenait dès lors possible d'entreprendre les traitements de conservation et de restauration de la pierre ainsi que de sécuriser les secteurs fracturés et fissurés au moyen d'un consolidant minéral et parfois d'épinglage de fibre de verre. Les différentes lacunes et manques de la statuaire et des colonnes ont été colmatées au moyen d'un mortier minéral additionné de pierre d'Hauterive concassée. Une fois ces interventions de conservation terminées, les différents traitements de remise en couleur ont démarré. Le choix s'est porté vers une technique traditionnellement adoptée pour ce genre de polychromie, soit la peinture à l'huile. Un de ses avantages réside notamment dans une meilleure réversibilité de celle-ci par rapport à celle des peintures synthétiques. La couche d'imprégnation à l'huile a été suivie de l'application d'une couche de fond chargée de farine de quartz permettant de lisser et d'améliorer l'accroche au support.

Ces préparations terminées, il a été procédé à la mise en couleur selon les relevés par l'application de deux couches de peinture à l'huile. D'entente avec le conservateur cantonal, quelques corrections de couleurs par rapport à la version de 1977 au niveau de la véracité de certains éléments constitutifs de l'armure, des éléments de métal, de tissu et de cuir ont été effectuées. Pour la statue du Vaillant, le manche du poignard porté sur le flanc, dont seul le fourreau subsistait encore, a été reconstitué.

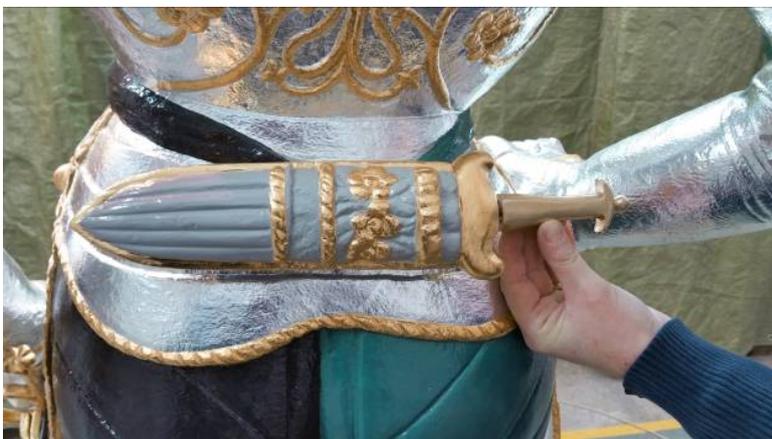
*Photo 12:
Reconstitution du manche
de poignard de la statue du Vaillant*

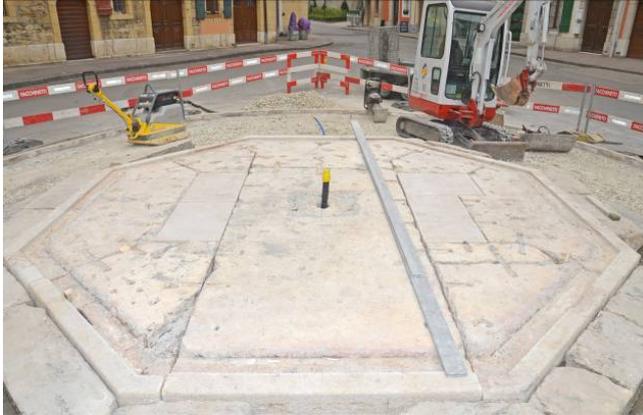
*Photo 13:
Remise en place du bassin de St-Maurice*

En parallèle, les travaux de génie-civil et ceux sur les bassins ont commencé. Il s'est agi de démonter et de rénover le sol de fondation qui a été stabilisé avant la repose des bassins. Les pavages entourant les fontaines ont également été refaits. Enfin, dans le but de mettre en valeur ces monuments, même de nuit, des luminaires ont été posés au sol.

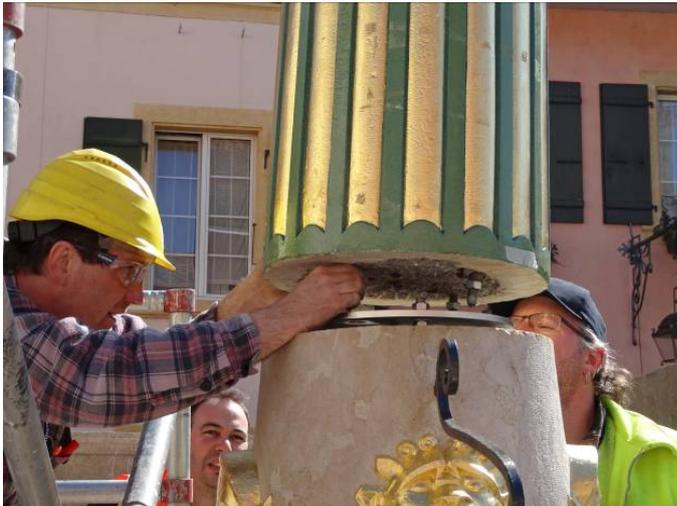
*Photo 14:
Fixation de la colonne du Vaillant au moyen
de la plaque de serrurerie*

Après réflexions du groupe de travail et de l'Office du patrimoine et de l'archéologie, le choix s'est porté sur un mode de fixation réversible des statues-colonnes au moyen de plaques de serrurerie réglables en hauteur. Les derniers travaux préparatoires terminés, les statues et colonnes ont pu à nouveau être transportées dans la vieille ville et replacées dans leur position d'origine.

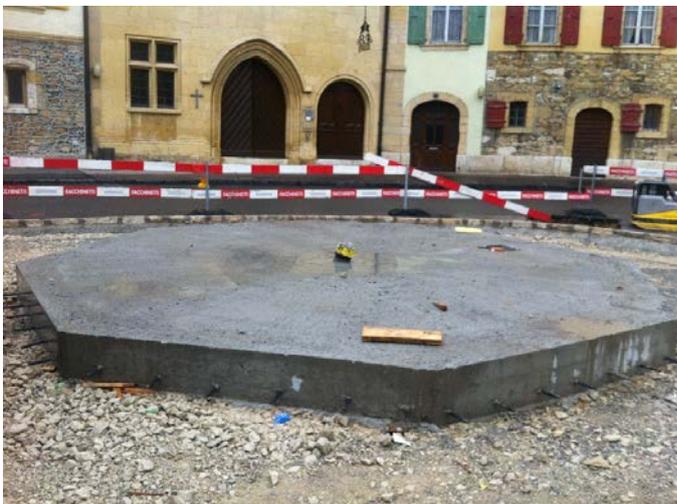
*Photo 15:
Radier brut de la fontaine sud,
avant réalisation des dalles
de transition sur le pourtour
et repose du bassin*

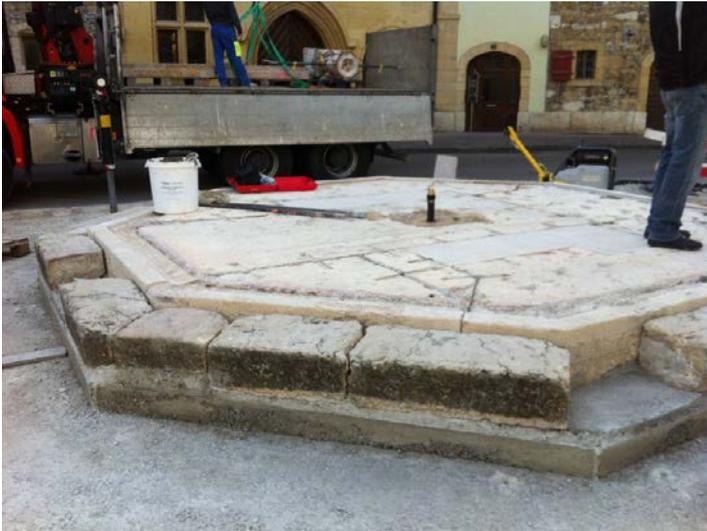
*Photo 16:
Fontaine sud; repose du fond
du bassin et du perré*

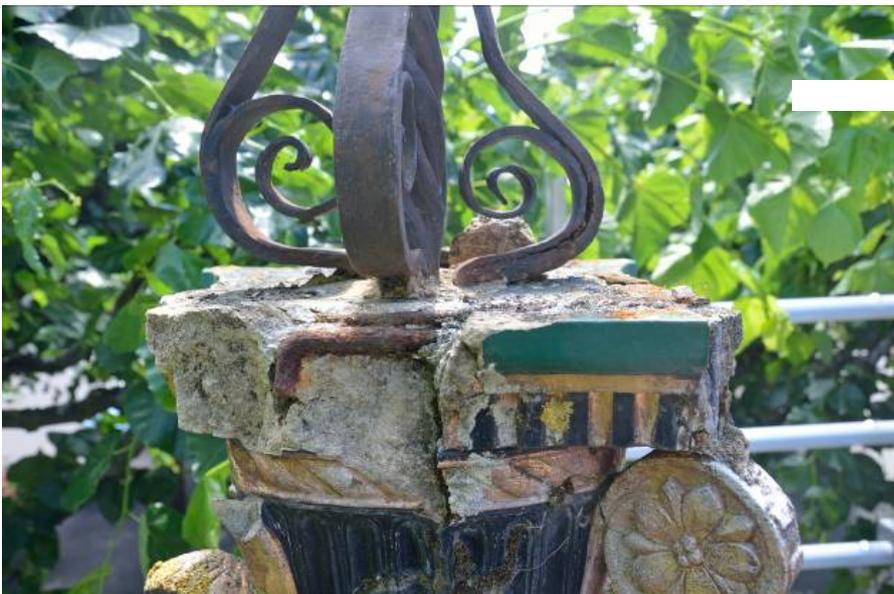
Pour la réfection des polychromies de la Croix, il a été fait appel aux mêmes interventions que pour les statues et colonnes des fontaines. Toutefois, la base de la structure de la croix de métal présentait des dégâts particuliers au niveau du chapiteau. En effet, celui-ci semblait avoir absorbé toutes les pressions physiques de la structure le surmontant.

Par ailleurs, lors de la restauration de 1977, des réparations du chapiteau avaient été effectuées à l'aide de pièces de métal ayant rapidement oxydé, favorisant la fracture de nombreux éléments de pierre.

*Photo 17:
Situation de la fixation
et du chapiteau de la croix
avant interventions.*

Il a donc été décidé de modifier le mode de fixation de la croix afin de décharger le chapiteau et d'en remettre une copie in-situ tandis que l'original serait lui conservé et restauré, mais sans être dorénavant exposé aux intempéries.

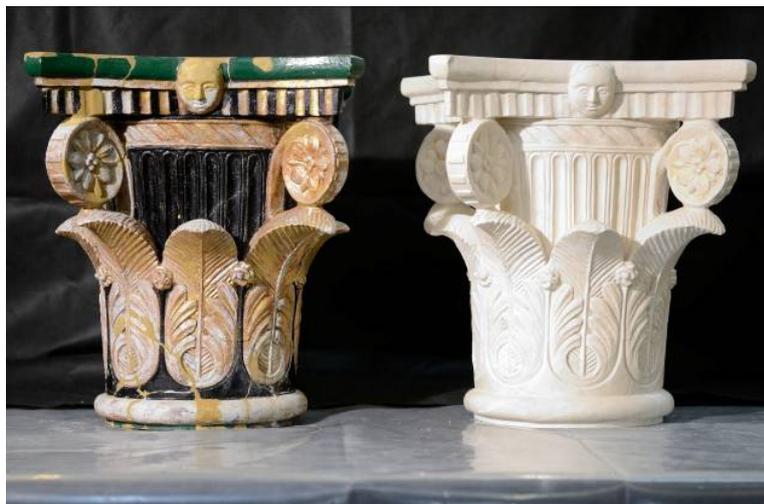
*Photo 18:
Le chapiteau d'origine et sa copie avant
remise en couleur et application des
dorures.*

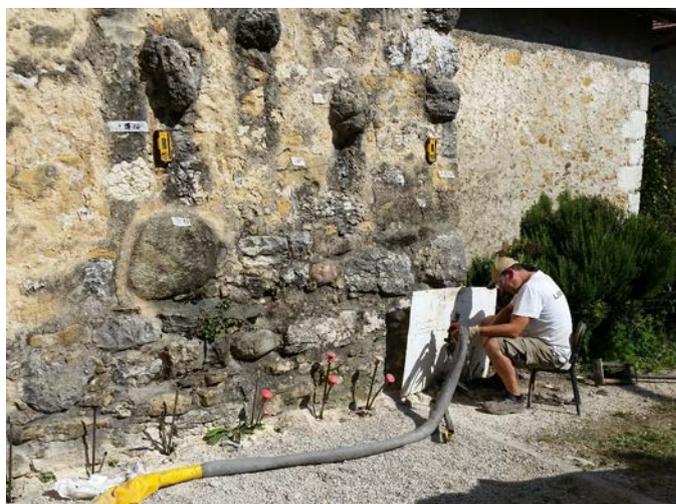
*Photo 19:
Injection sous les fondations.
On distingue les tubes d'injection mis en place
ainsi que les deux appareils de mesure au laser
des déplacements (en jaune sur la façade)*

Cette opération a permis non seulement de stabiliser le processus de tassement, mais même de légèrement redresser l'ouvrage. Le procédé utilisé à l'avantage important de nécessiter très peu de moyens de mise en œuvre, d'être rapide et surtout d'éviter de créer un "point dur" dans le terrain si l'on avait utilisé des pieux. Dans le cas présent, on s'est contenté d'améliorer la qualité du terrain pour éviter des tassements dissymétriques, tout en permettant à l'ouvrage de continuer à se comporter de manière homogène par rapport aux bâtiments environnants
