RAPPORT DU CONSEIL COMMUNAL AU CONSEIL GÉNÉRAL CONCERNANT UNE DEMANDE DE CREDIT D'ENGAGEMENT DE CHF 255'000.00 (TTC) POUR LA RÉALISATION D'UNE NOUVELLE INSTALLATION D'ECLAIRAGE DES TERRAINS DE FOOTBALL AU GRAND MARAIS

RAPPORT DE CONTRÔLE N° 3669 ELI 10 FC LE LANDERON

RAPPORT N° 3669

FC LE LANDERON

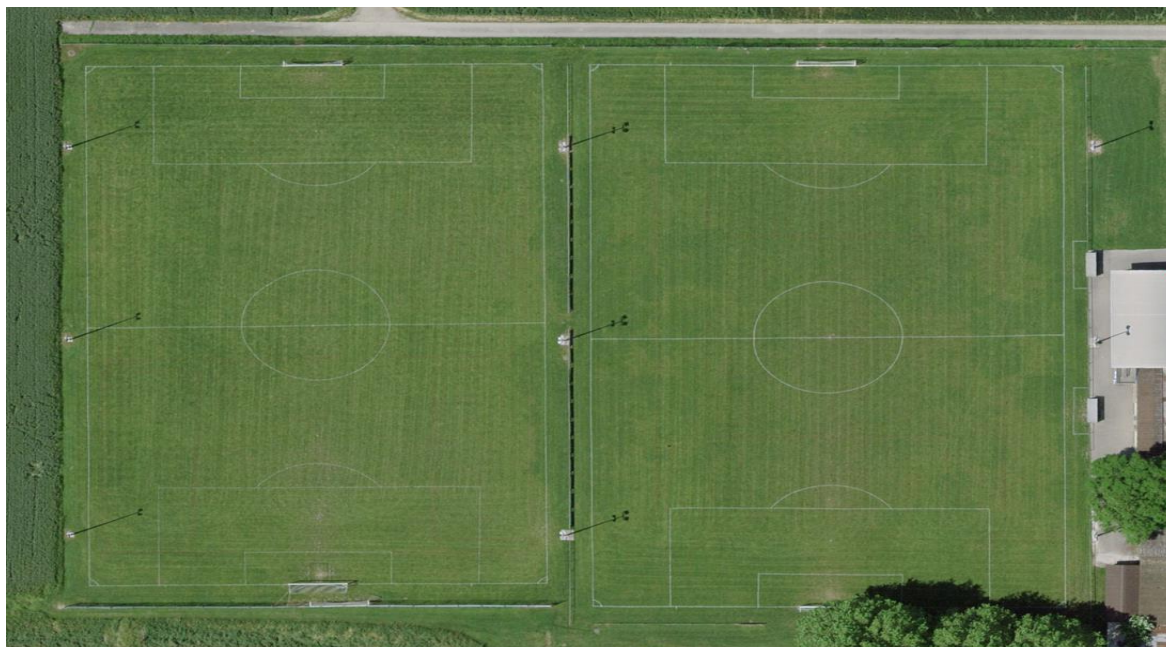
L'analyse et un rapport de l'entreprise Reilux ont démontré que les mâts du terrain principal étaient en très mauvais état. Par conséquent, il est prévu de remplacer ces mâts par le même type. Le câblage existant entre les mâts et le local devra également être remplacé.

Vue du stade

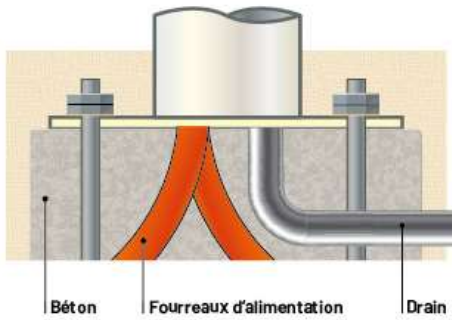
Montage « standard » (2 écrous par tige d'ancrage) :

Ce montage est recommandé par les professionnels « si la fondation en béton est raisonnablement lisse et plate ».

Il est rappelé que **les recommandations professionnelles** (cf. *les smart systèmes en béton – octobre 2019*) rappellent et préconisent :

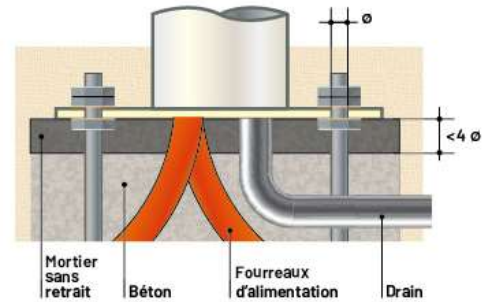
Montage « sur contre-écrou » ou « sur pilotis » (3 écrous par tige d'ancrage) :

Un mortier sans retrait est mis en œuvre par bourrage sous la plaque d'appui sur une épaisseur inférieure à 4 fois le diamètre des tiges d'ancrage. Cette limite maximale de hauteur sous la plaque d'appui permet de s'affranchir du risque de flambement des tiges d'ancrage selon les règles de l'art.

Ces différents montages s'effectuent avec des rondelles conformes placées entre les écrous et la semelle et avec l'ajout systématique des contre-écrous. Il est recommandé de protéger les têtes des tiges et des écrous par des capuchons remplis de graisse. Il est souligné que les tiges avec écrous graissées mais non équipées de contre-écrou présentent un risque accru de tenue en raison d'une probabilité plus importante de desserrage. **Un point spécifique à ce sujet sera fait en réunion avec le donneur d'ordre.**
